# Repair Report - FV

| Customer Data(客户基本资料) | | | | Report Type | |
|---|---|---|---|---|---|
| SAP NO. 工单 | | TYPE 型式 | WAU1001 | C/N产品号 | 11741T |
| Repair reason<br>维修原因 | 保养 | | | CCM NO<br>客诉号码 | |

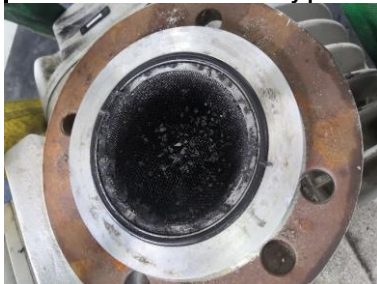
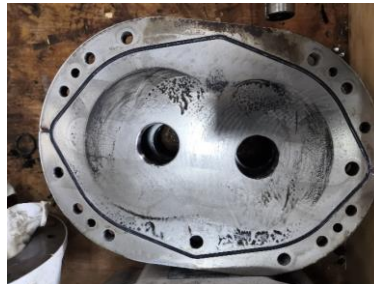
### I. Extraordinary phenomenon 异常现象:

进气口有杂质，泵内有油。

基本保养

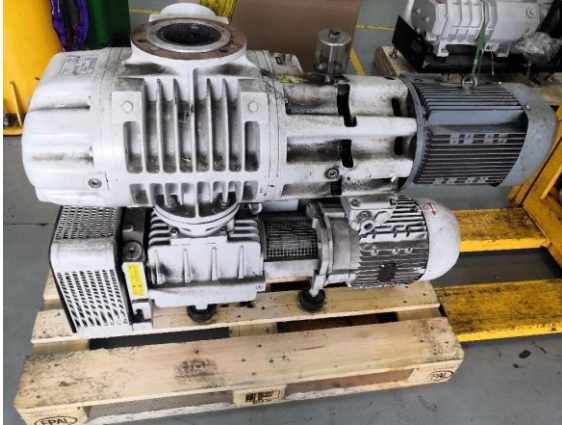
收到外观

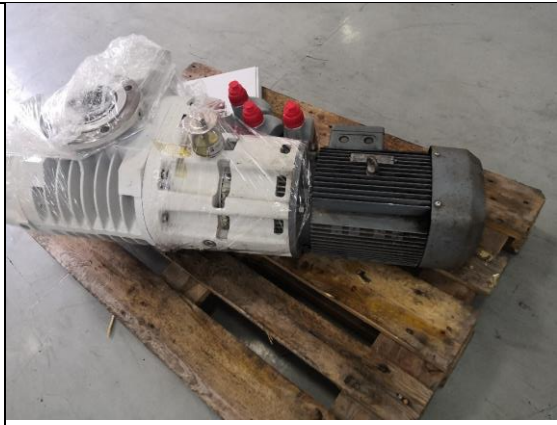
出场外观

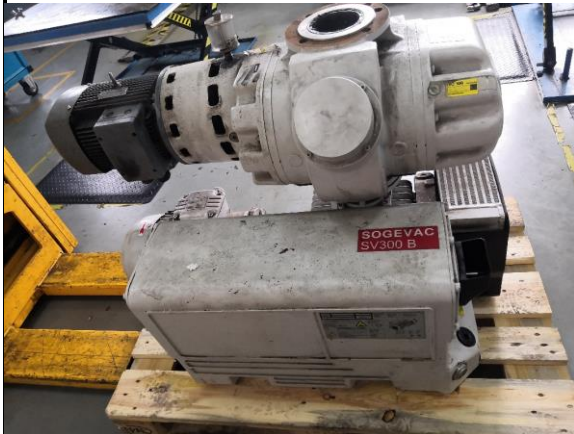
收到外观

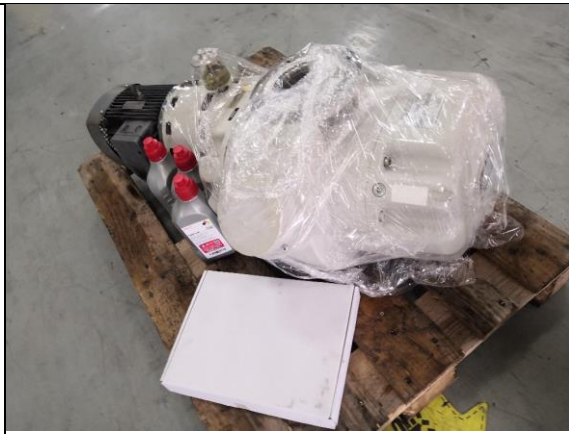
出场外观

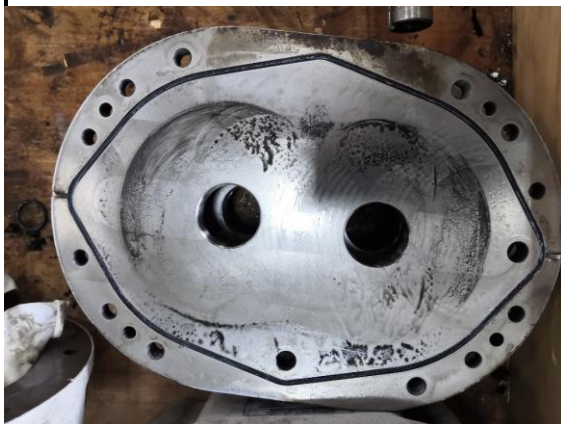
端盖表面脏

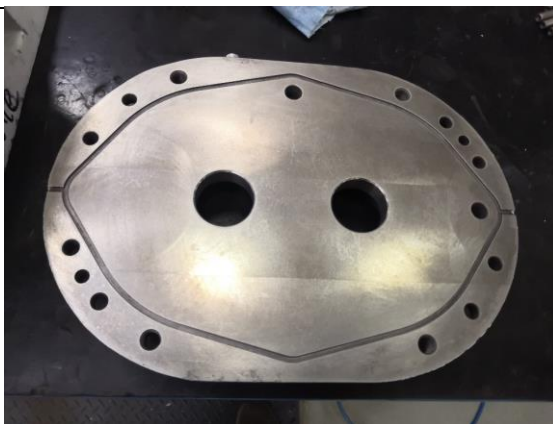
清洗打磨后的端盖

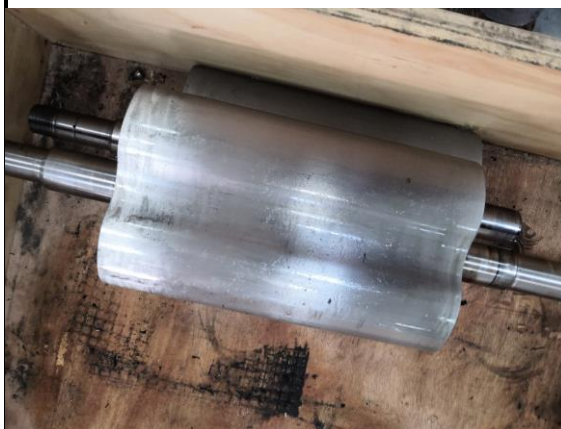
转子表面脏

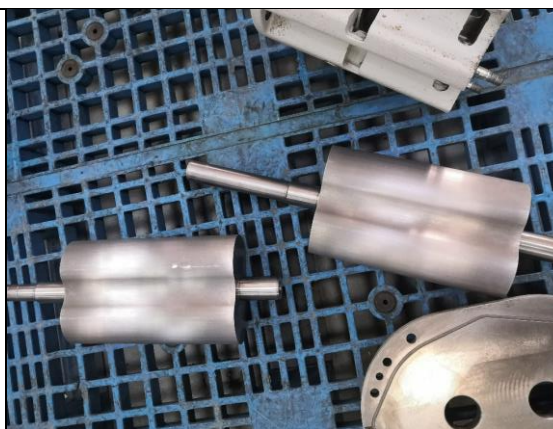
清洗打磨后的转子

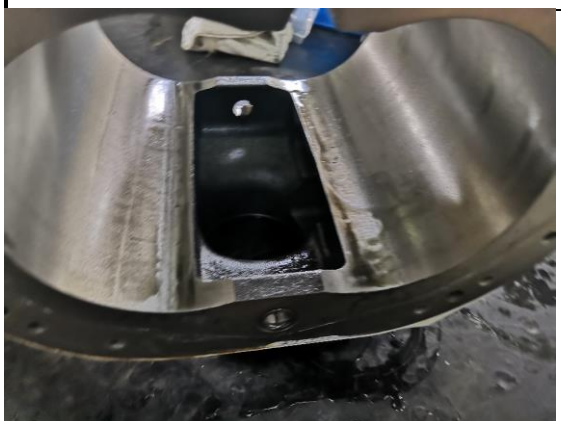
| Customer Data(客户基本资料) | | | | Report Type | |
|---|---|---|---|---|---|
| Finding<br>phenomenon<br>(see attached 2)<br>发现现象(附件2) | 泵腔内有油 | | | | |

泵腔表面有油

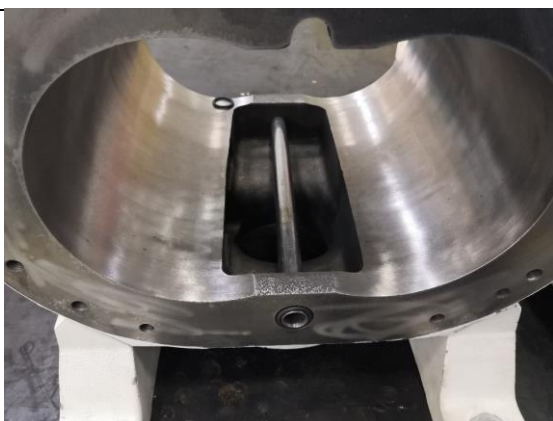
清洗打磨后的泵腔
